Выпускная квалификационная работа

**Влияние твердых отходов, накопленных в ходе прошлой хозяйственной деятельности  
на состояние окружающей среды арктических территорий  
(на примере села Хатанга)**

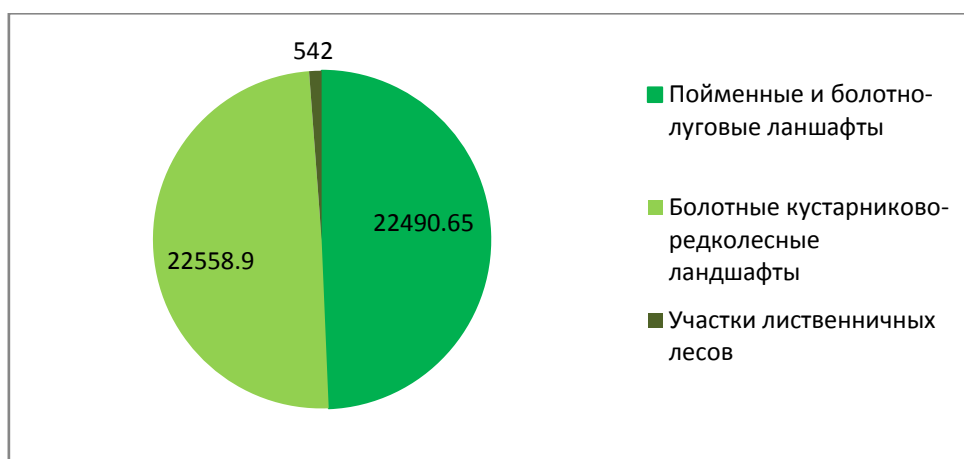
Рис 10: Общее количественное соотношение накопленных на каждом ландшафтном участке твердых отходов, куб.м.

Анализируя составленную диаграмму (рис.10) делаем вывод, что на болотных кустарниково-редколесных ландшафтах количество отходов наиболее велико, но однообразно - почти 90% от всех размещенных там отходов составляет металлолом, металлоконструкции и брошенная техника. Анализируя график (рис.11), видим, что, на пойменно-болотно-луговых

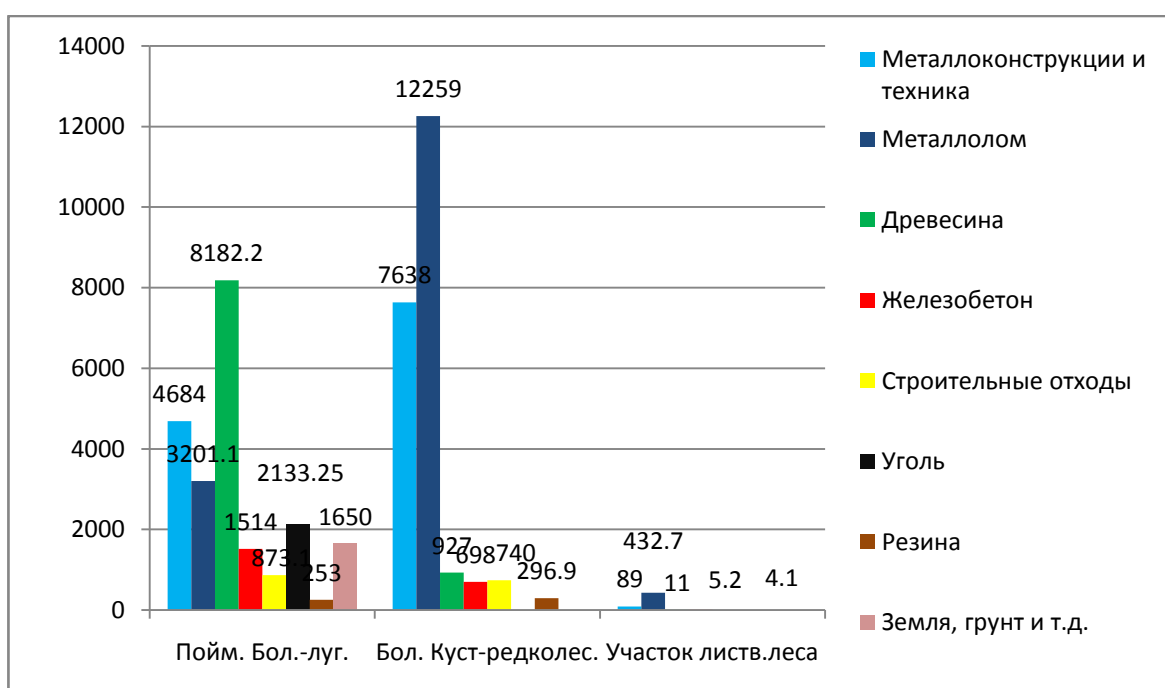
Рис.11: Количественное соотношение накопленных на разных ландшафтных участках, твердых отходов по каждому виду, куб.м.

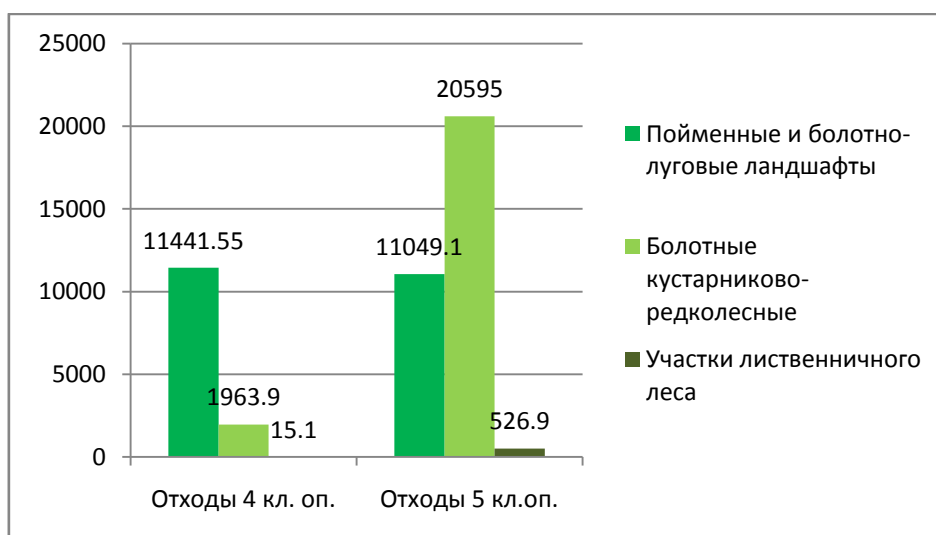
Рис.12: Количественное соотношение накопленных на разных ландшафтных участках, твердых отходов по классам опасности, куб.м.

На основе составленного графика мы сделали вывод, что 70% из всех отходов имеют пятый класс опасности (практически неопасные), большая часть которых расположена на болотных кустарниково-редколесных ландшафтах. Также из графика видно, что на пойменных и болотно-луговых ландшафтах преобладают отходы четвертого класса опасности (малоопасные)

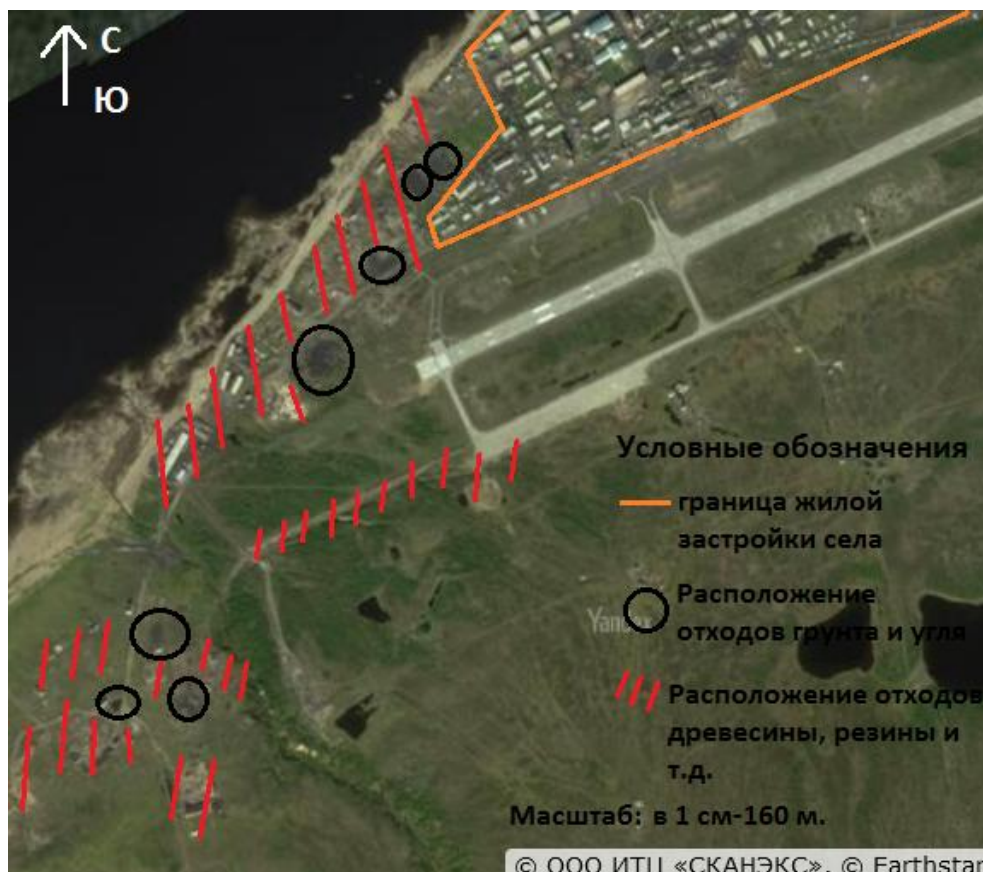
Рис.14 : Космический снимок расположения остатков угля, грунта, древесины, резины и др. отходов к юго-западу от жилой застройки с.Хатанга.

со временем, негативно влияет на качество атмосферного воздуха. Для наглядности, на приведенном космическом снимке показана схема расположения твердых отходов юго-западнее поселка, имеющих в своем составе значительные количества угля, грунта, древесины и резины, способные оказать негативное влияние на атмосферный воздух, и, как следствие - здоровье жителей населенного пункта.

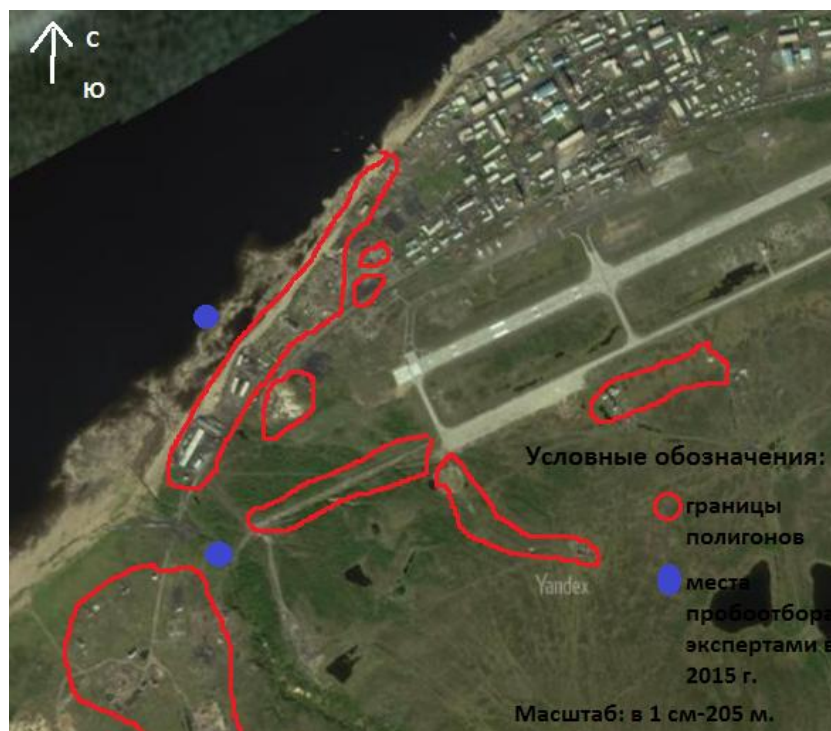
Рис. 15. Расположение точек отбора проб воды, проведенного экспертной комиссией в 2015 году на территории с.Хатанга

Для наглядности, места расположения точек пробоотбора (по данным отчета), проведенного соответствующими специалистами, мы обозначили на космическом снимке:

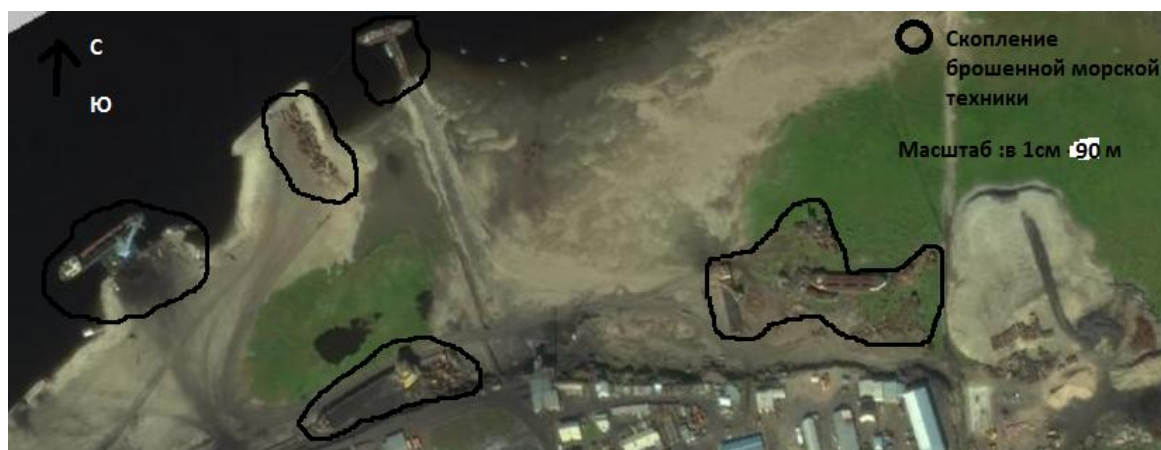
Рис. 16: Размещение брошенной морской техники. Северо-восток Хатанги, вблизи морского порта.

выводу, что река Хатанга может подвергаться дополнительному загрязнению в результате размещения на северо-восточном ее побережье судов, отслуживших свой срок службы. Эти объекты обозначены на космическом снимке (Рис. 17):

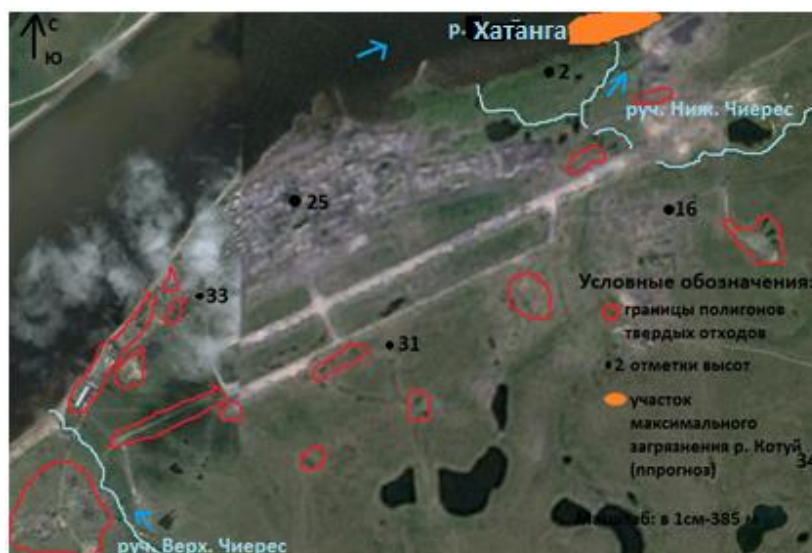
**Рис. 17: Участок прогнозируемой максимальной концентрации загрязняющих веществ в р. Хатанга вблизи села.**

Таким образом, проанализировав все возможные источники загрязнения водных объектов, концентрацию их расположения, а также учитывая особенности ландшафтов местности (рис.7), можно дать прогноз динамики загрязнения водной среды в границах села. Так, максимальная концентрация загрязняющих веществ, вследствие накопления на территории твердых отходов будет наблюдаться в р. Хатанга, в северо-восточной части населенного пункта. Помимо вышеперечисленных обоснований, довод подкрепляется тем, что все вышеперечисленные объекты накопленного экологического ущерба, располагаются выше по течению реки. Соответственно максимальная концентрация загрязняющих веществ, выносящихся в реку ниже, будет накапливаться именно в указанном месте. Также, дополнительное загрязнение в этом месте формируется за счет морского порта и смыва сточных вод поселка. В соответствии с этими выводами, нами составлена следующая схема (Рис. 18):

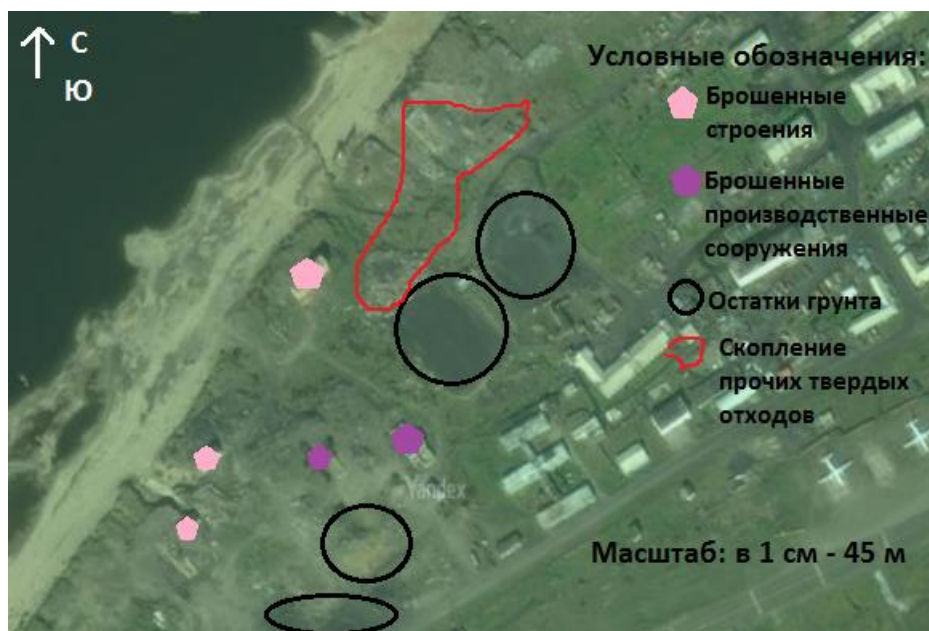
Рис. 20: Космический снимок территории заброшенного производства и прилегающей к ней несанкционированной свалки

На приведенном снимке наблюдается сплошное запечатывание почвы отработанным грунтом. Территория захламлена отходами производства и строительным мусором. Видны крупные участки, на которых расположены остатки угля или грунта. Вследствие этого, растительный покров на участке почти отсутствует.

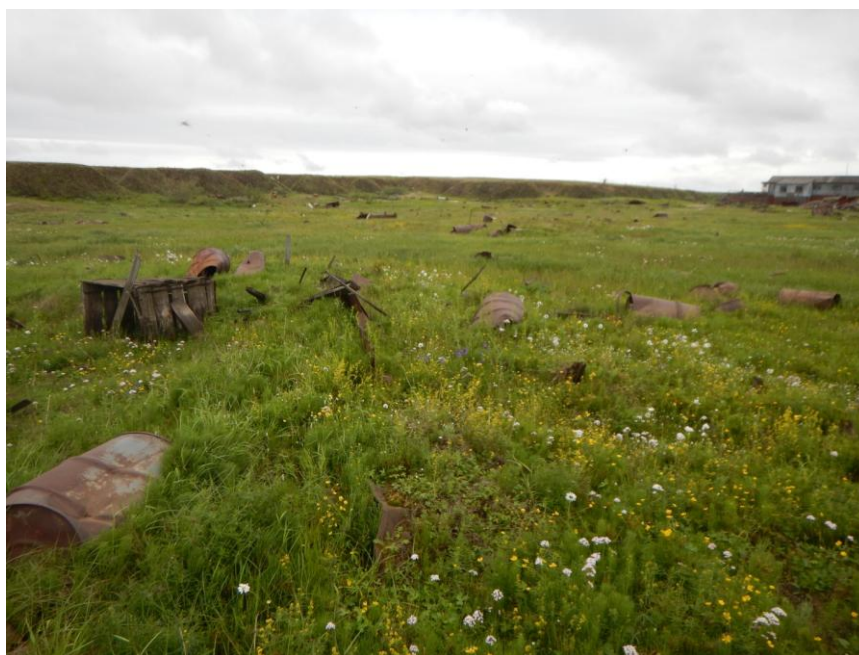
Рис. 21: Несанкционированная свалка восточнее с. Хатанга (по материалам технического отчета натурного обследования территории экспертной комиссией в августе 2015 г.)

На данном объекте твердые отходы рассредоточены хаотично на большой площади. Видимой деградации растительного покрова не наблюдается, однако имеется небольшое превышение ПДК никеля, что связано с пониженным участком рельефа в этом месте.

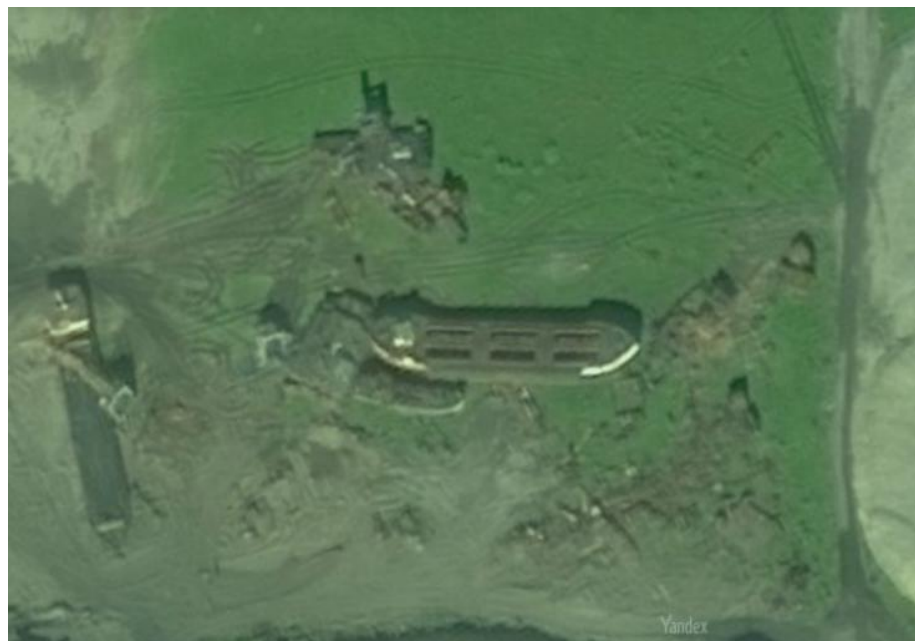
Рис. 22 : Захламление болотно-лугового ландшафта брошенной морской техникой [38]

В местах расположения морской техники наблюдается угнетение травянистой растительности или ее полное отсутствие. Данные о содержании химических веществ в почве и загрязнению нефтепродуктами на этом участке отсутствуют.

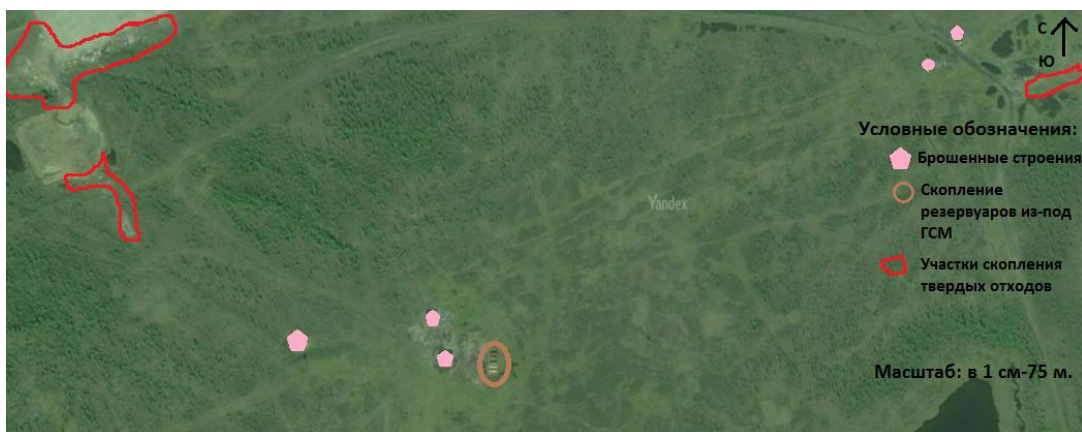
Рис.25: Космический снимок территории брошенной воинской части к юго-западу от с. Хатанга [38].

Территория представляет собой ряд небольших объектов, (брошенные здания, скопление бочкотары) разбросанных на большой территории, относительно друг друга. В связи с этим отсутствие или деградация растительного покрова наблюдается только в этих местах, а в целом ландшафт не нарушен. Однако, по данным анализов, на территории имеется небольшое превышение ПДК никеля и участки загрязнения нефтепродуктами.

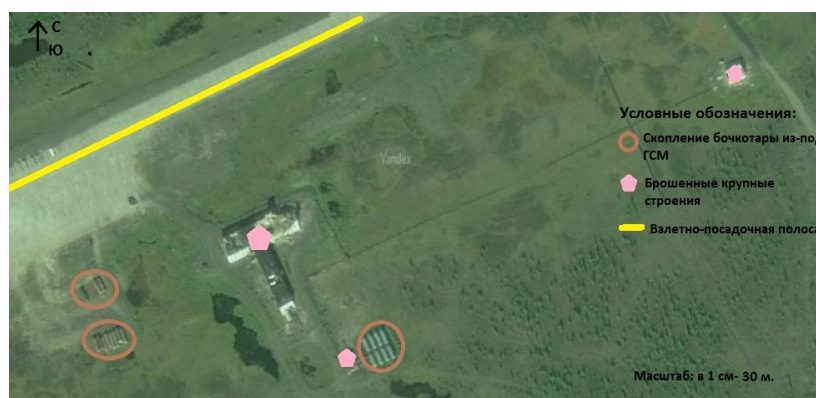
Рис. 26: Космический снимок брошенной воинской части южнее с. Хатанга [38]

На территории объекта деградация или отсутствие растительного покрова наблюдается в основном ближе взлетно-посадочной полосе и вокруг большого брошенного здания Т-образной формы. По результатам лабораторных анализов (приложение), имеются превышение ПДК тяжелых металлов в почве по никелю и свинцу. Также выявлен разлив нефтепродуктов.

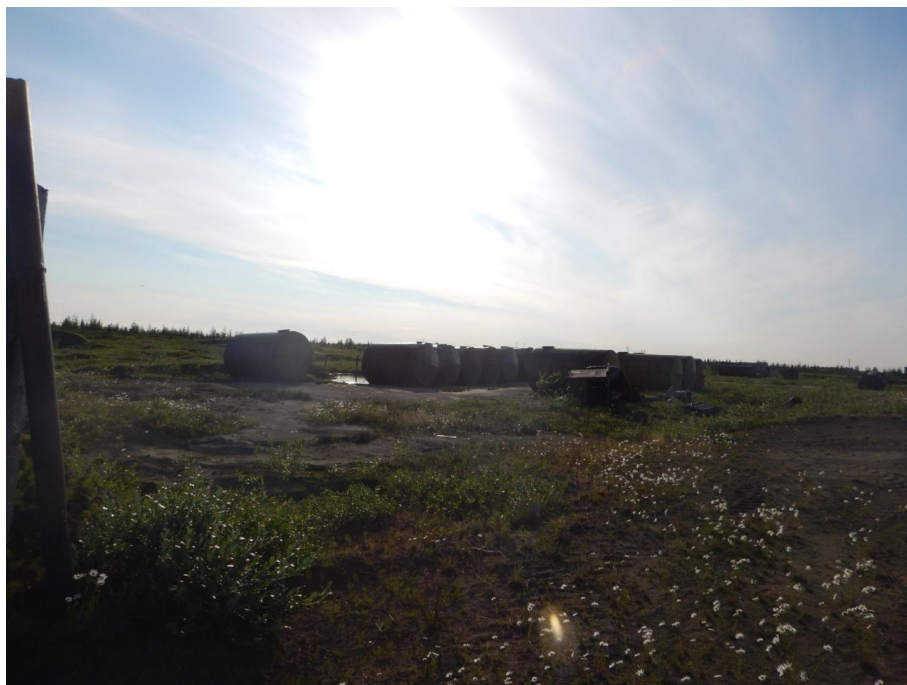
Рис. 27: Площадка размещения порожних резервуаров из под нефтепродуктов к юго-востоку от с.Хатанга.

По фотоматериалу, можно говорить о значительном антропогенном изменении ландшафта этой территории. Видно, что растительный покров на объекте частично отсутствует или угнетен, имеется насыпь под размещение резервуаров. По результатам лабораторных анализов (приложение), на этом объекте превышение ПДК тяжелых металлов в почве в пределах участка не

отмечено.

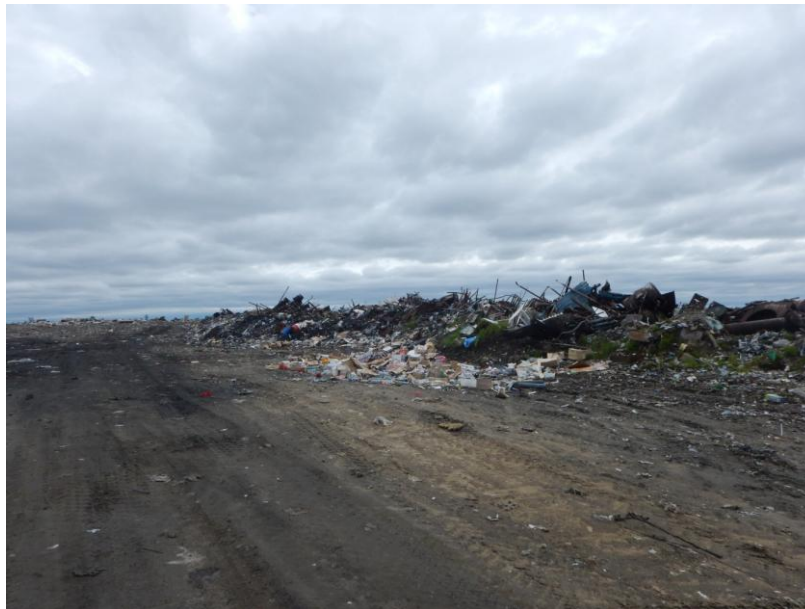
Рис. 28: Городская свалка с.Хатанга на юго-востоке

На фотографии показана подъездная дорога к свалке. Видно, что прилегающая к дороге территория перекрыта слоем грунта. Растительности в месте размещения отходов не наблюдается. Отмечается высокая плотность концентрации накопленных отходов. По данным исследований, имеется превышения ПДК никеля, а также участки загрязнения почв нефтепродуктами.

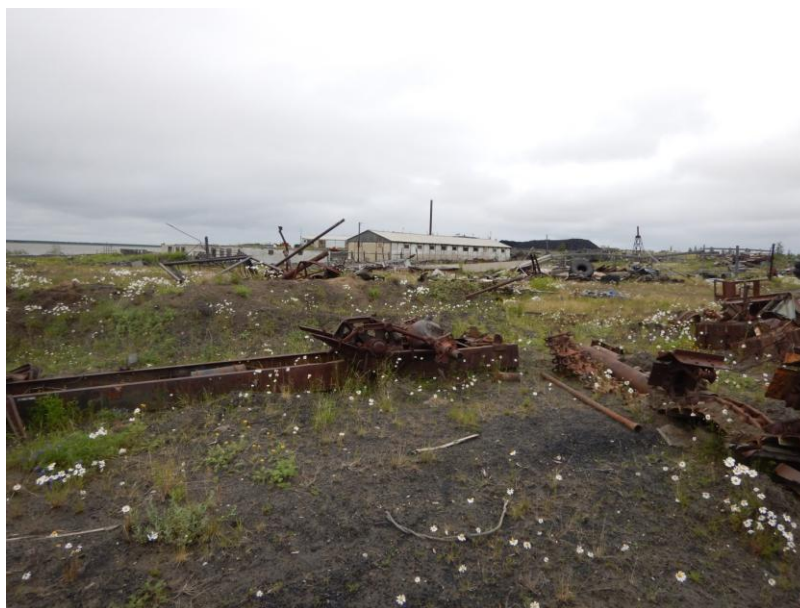
Рис. 29: Несанкционированная свалка северо-восточнее с.Хатанга.

На территории присутствует фрагментарная деградация растительного покрова, есть следы его выгорания в виде черных пятен. Отходы прошлой хозяйственной деятельности рассредоточены хаотично на большой территории. По данным исследований, превышения ПДК химических веществ и разливов нефтепродуктов на территории не отмечается.

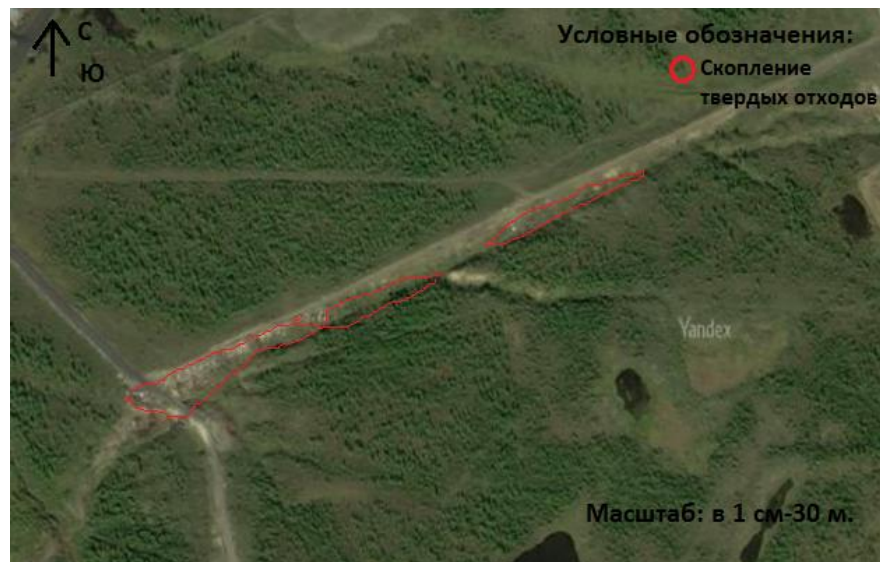
Рис.30: Космический снимок несанкционированной свалки вдоль дороги на юго-западе с.Хатанга.

На этом объекте и в его окрестностях, состояние растительного покрова относительно благополучное нарушений на большей его части, не наблюдается. Его отсутствие или угнетение можно констатировать лишь при приближении к перпендикулярно идущей дороге. При анализе почвенной пробы, на объекте было обнаружено незначительное превышение ПДК никеля. Южнее расположены несколько небольших озер. По сероватому оттенку водной поверхности, можно сделать вывод об их загрязнении или зарастании.

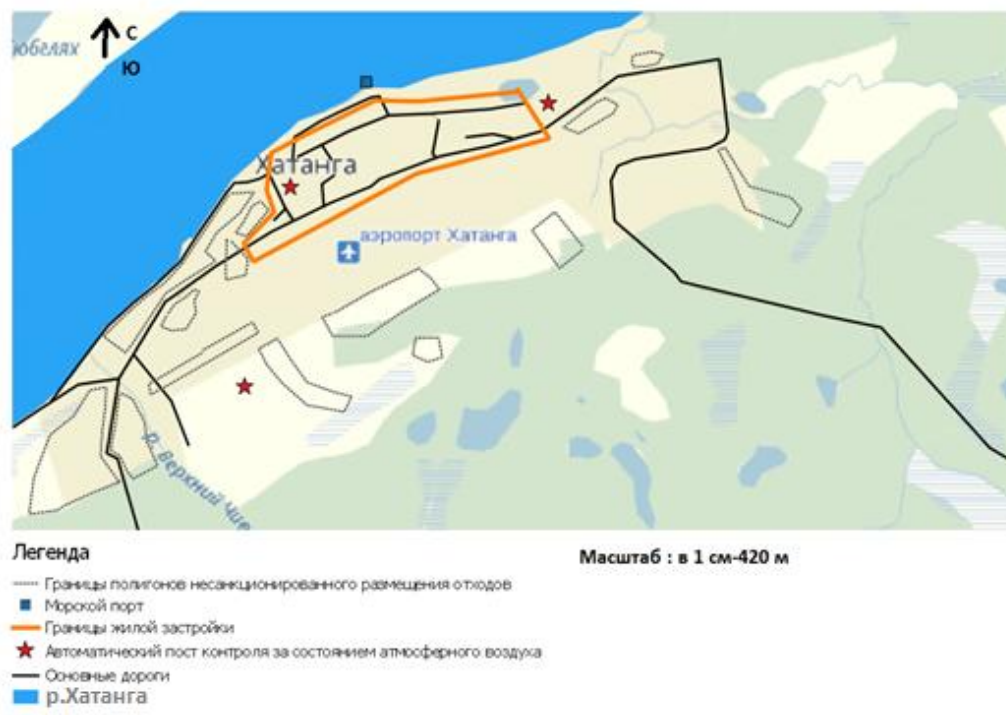
Рис. 32: Примерная схема расположения автоматических датчиков контроля за состоянием атмосферного воздуха в селе Хатанга

несанкционированного размещения твердых отходов, расположения датчиков измерения должно соответствовать их примерному потенциальному воздействию на атмосферный воздух. В соответствии с этим, нами составлена примерная схема их возможного расположения:

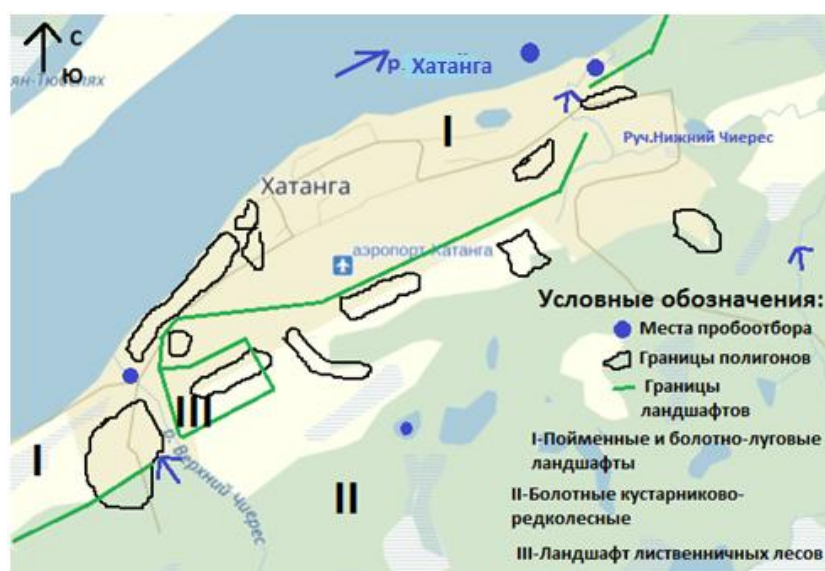
Рис. 33. Рекомендуемые места отбора воды в окрестностях с.Хатанга из поверхностных источников

**Организация наблюдений за загрязнением водных источников.** Как уже говорилось ранее, на территории села Хатанга и его прилегающей территории располагаются три основных водных объекта - река Хатанга, ручьи Верхний и Нижний Чиерес. Также, в округе есть много безымянных озер разной площади. Отбор поверхностных вод, рекомендуется проводить также как и почв два раза в год в соответствии с ГОСТами гр.17.1 по компонентам, перечисленным в таблице 2. Доступ к грунтовым водам на данной территории не представляет затруднений, за счет повсеместного распространения таликов - участков незамерзающей породы среди вечной мерзлоты, распространяющиеся вглубь от поверхности или от слоя сезонного промерзания. В основном они гидрогенного происхождения, то есть возникшие вследствие тепляющего эффекта водоемов. Исходя из этого осуществлять бурение специальных скважин не нужно. Для экономии финансовых средств, процедуру желательно проводить в один период с отбором почвенных проб. Отбор воды проводят специалисты органов соответствующей компетенции. Далее, нами приведена схема, на которой отображены рекомендуемые места пробоотбора из водных объектов (Рис.33):
